FOTOGRAFIE STANU ISTNIEJĄCEGO

Temat			
Istniejąca kanalizacja deszczowa Dn 1000 Sandomierz, ul. Blonie, Dz Nr ew 1131			
Obiekt			
Montaż gotowego separatora substancji ropopochodnych na istn. kanalizacji deszczowej			
Tytuł rys.			
Fotografie stanu istniejącego			
Autor projektu			Podpis
mgr inż. Wojciech Gajewski upr Nr 25/Tg/77			
Inwestor			
Przeds. Gosp. Komunalnej i Mieszkaniowej w Sandomierzu sp z o.o.			
Data	Skala	Faza	Nr rys.
04-2013	---	Proj. arch-bud	4

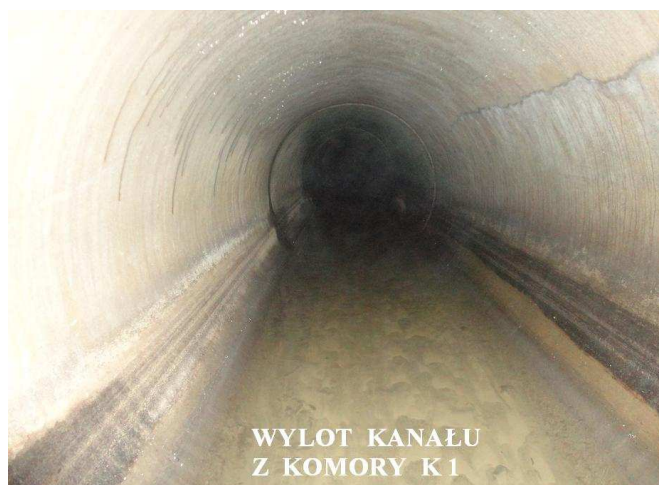
Fot Nr 1

WYŁOT KANAŁU
Z KOMORY K1

Foto Nr 1 przedstawia wyjście kanału Dn 800/1000 ze studni K 1. Istniejący z prawej strony kanał należy zamurować do rzędnej 144,93. Kanałem tym będzie płynęła woda w przypadku dopływu $Q > 0,271 \text{ m}^3/\text{s}$ - przy deszczu większym niż raz na 20 lat

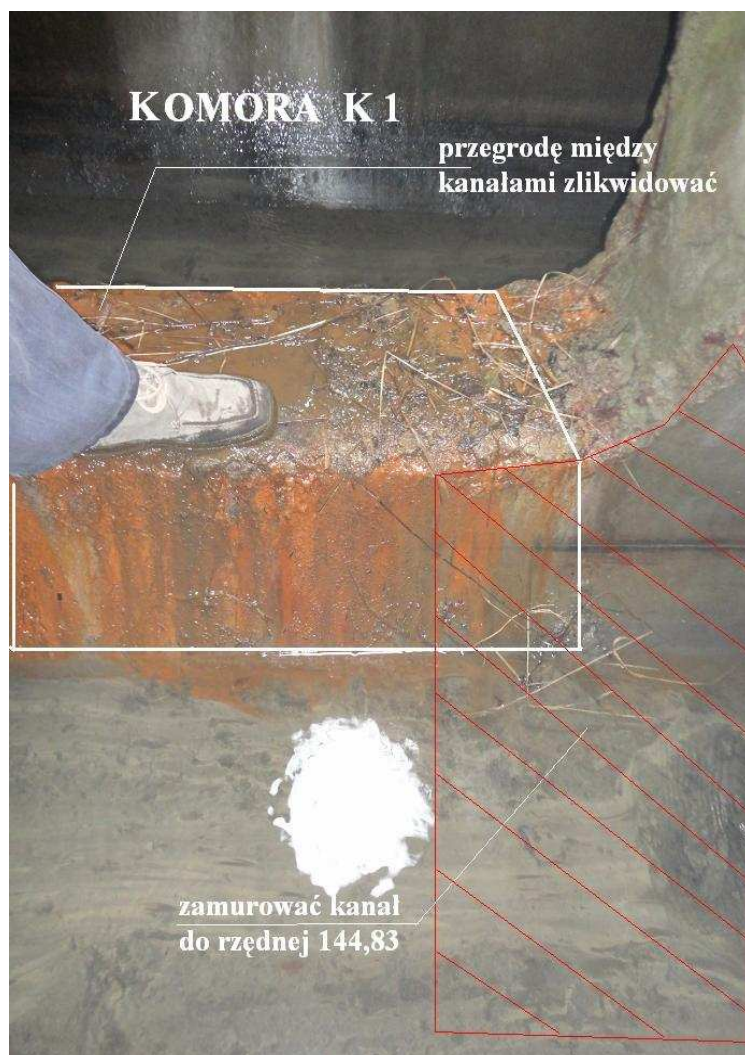
Fot Nr 2

Foto Nr 2 przedstawia przebudowę studni K 1 mającą za zadanie skierowanie wody z dwóch kanałów do jednego. W tym celu należy zlikwidować próg między kanałami i prawy kanał zamurować do rzędnej 144,93.

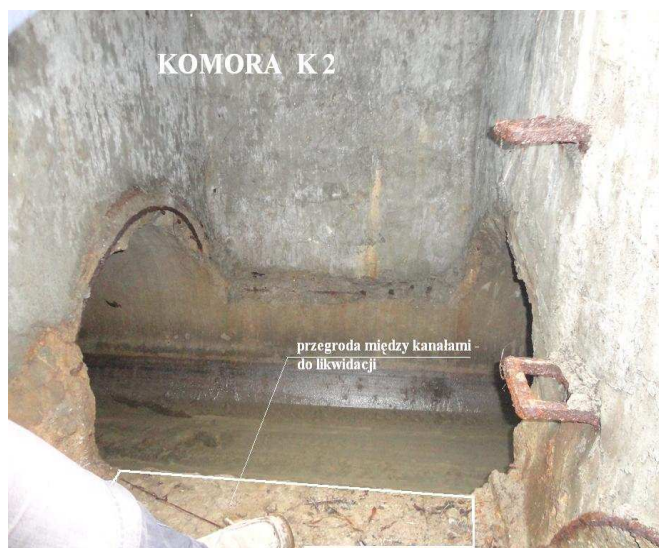
Fot Nr 3

Foto Nr 3 przedstawia przebudowę studni K 2 mającą za zadanie skierowanie wody z jednego kanału do dwóch. W tym celu należy zlikwidować próg między kanałami.
