# PROJEKT BUDOWLANY

## REMONT ELEWACJI BUDYNKU MIESZKALNEGO

ADRES : **DZIAŁKA nr ewid. 1123/1 27-600 Sandomierz ul. Rynek 7**

### **DO PROJEKTU „REMONT ELEWACJI BUDYNKU MIESZKALNEGO”**

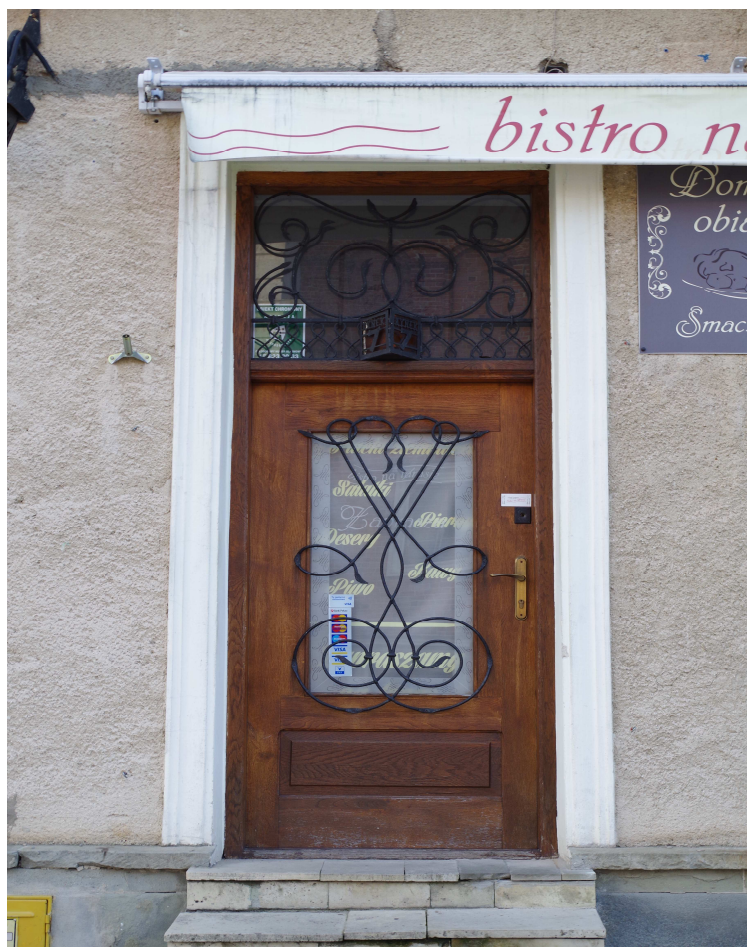
Fot. Nr 3 Drzwi zewnętrzne do lokalu użytkowego od wschody i fragment schodów

**Drzwi przeznaczone do wymiany** znajdują się w elewacji wschodniej budynku .

Istniejące drzwi należy wymienić na drzwi z drewna sosnowego , litego z zachowaniem formy , powtórzeniem wszystkich elementów i ich podziałów , proporcji oraz profili , przy zastosowaniu nowoczesnych rozwiązań , spełniających normy użytkowania – szyby zespolone bezpieczne .

**Inwestor w trakcie realizacji robót , z udziałem służb konserwatorskich określa ewentualną możliwość renowacji drzwi w elewacji wschodniej .**

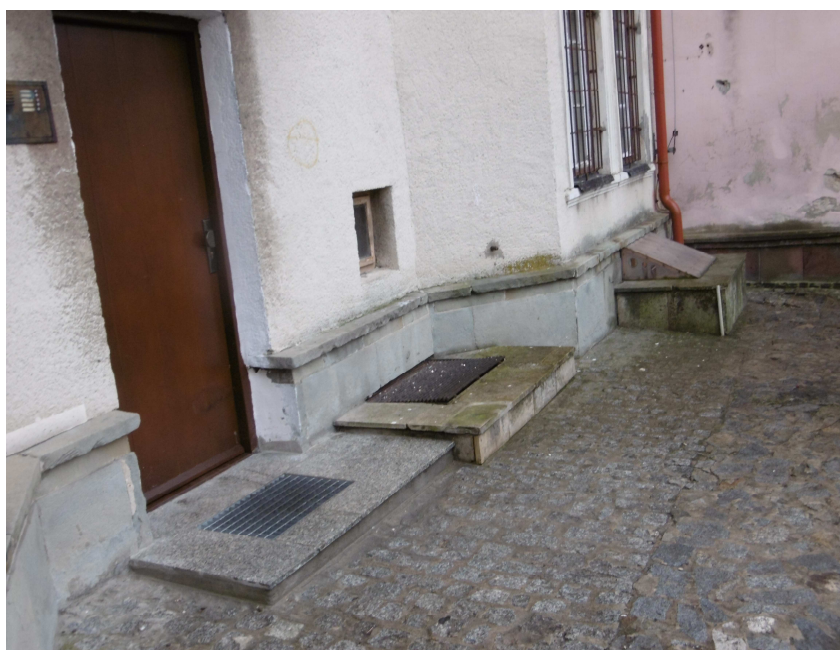
Schody zarówno od strony rynku, jak i obudowa świetlików piwnicznych od strony podwórka zostały obłożone płytami dolomitowymi. Płyty są w stanie dość zadowalającym, z wyjątkiem nieszczelności fug, które powodują przenikanie wód opadowych do wnętrza konstrukcji betonowej. Podobne zjawisko występuje w obrębie płytek lastrykowych, którymi obłożono betonową wylewkę przed drzwiami wejściowymi od podwórka.

Fot. Nr 4 Spocznik wyłożony płytkami lastrykowymi - do wymiany na płytki kamienne ; obudowa szachów płytkami kamiennymi .

Płyty dolomitowe uszkodzone należy usunąć . W miejsce brakujących lub uszkodzonych płyt należy wstawić nowe o gr. płyt istniejących . Schody w całości należy poddać oczyszczeniu i impregnacji jak okładziny z piaskowca na elewacji zachodniej .  
Spocznik przy wejściu do budynku w elewacji zachodniej - po rozbiórce płyt lastrykowych należy wyłożyć płytami dolomitowymi na zaprawie do kamienia naturalnego z trasem i podać hydrofobizacji jak podano wyżej .

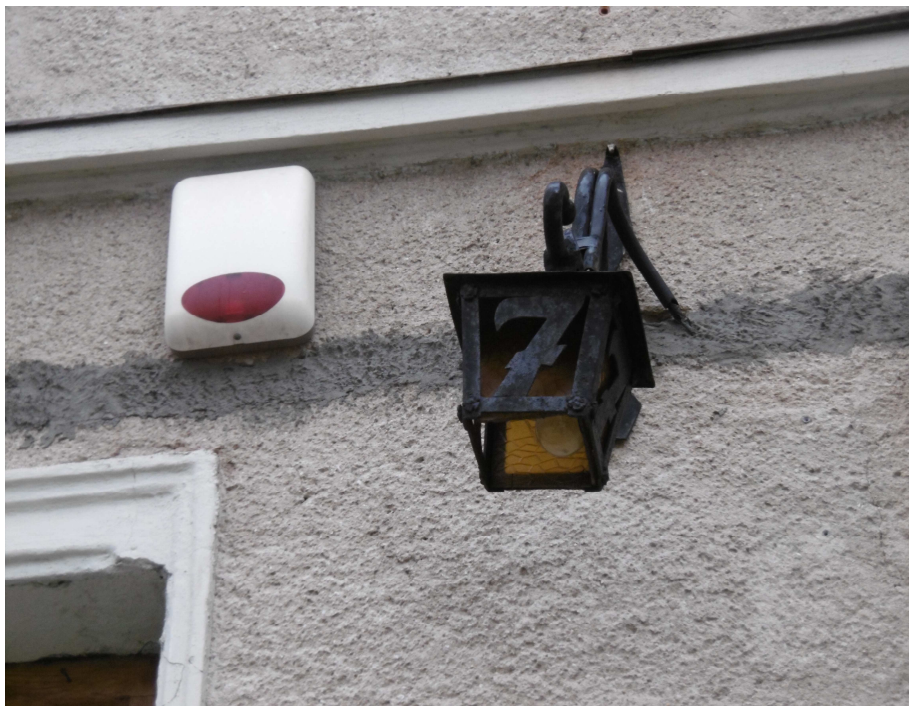
Oryginalnie zewnętrzne elewacje kamienicy pokrywał tynk wapienno – cementowy, obecnie zachowany w stanie dobrym na większości powierzchni, jednak jest on uszkodzony poprzez wykonanie bruzd na przeprowadzenie instalacji doprowadzającą prąd do latarni natynkowych. Po zamontowaniu instalacji, bruzdy wypełniono zaprawą cementową, bez właściwego opracowania i wykończenia lica tynku. Od strony podwórka wykute bruzdy zostały wprowadzić zamaskowane, ale w sposób niefachowy i nieestetyczny. Drobne uszkodzenia występują na gzymsach podparapetowych, szczególnie od strony podwórka. Wynika to głównie z uszkodzeń obróbek blacharskich.

Fot Nr 5 Zabytkowa lampa z numerem i ślady po przewodach technicznych

W trakcie prowadzonego remontu elewacji należy w sposób estetyczny pochować wszelkie przewody elektryczne , teletechniczne itp. a zardzewiałe skrzynki na elewacji wymienić lub pomalować .

Istniejące metalowe elementy wystroju architektonicznego elewacji ( kraty , lampy i balustrady balkonowe ) należy oczyścić z rdzy i pomalować farbą antykorozyjną o wysokiej grubości powłoki sięgającej do 125 µm po wyschnięciu , w istniejących kolorach . W przypadku jeżeli lampy są bardzo zniszczone należy je wymienić .

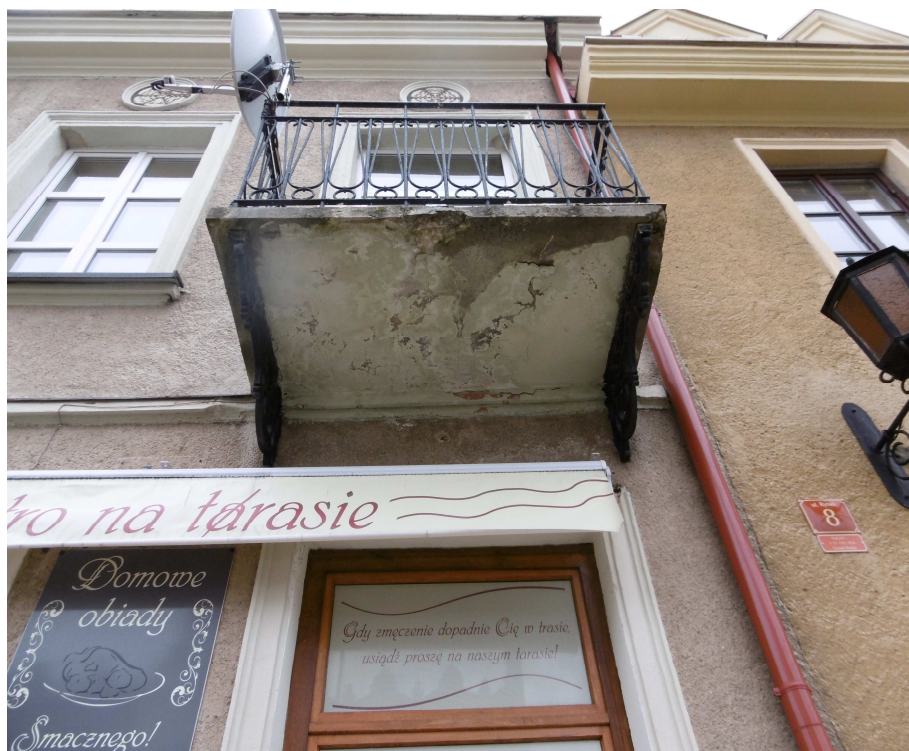
W złym stanie są tynki na płytach balkonów. Ich tynk od spodu wykazuje tendencje do osypywania się i odpadania od powierzchni betonowej płyty. Widoczne są także wykwyty i nacieki świadczące o przeciekaniu wody opadowej przez strukturę konstrukcji.

Fot Nr 6 Zniszczona płyta balkony w elewacji wschodniej

Tynki na płytach balkonowych należy skuć, oczyścić powierzchnię, zaimpregnować powierzchnię gruntem i ponownie wykonać tynk mineralny renowacyjny.

Na balkonie płytki należy skuć, osuszyć powierzchnię, wykonać impregnację płyty od góry i przykleić płytki gres w kolorze elewacji.

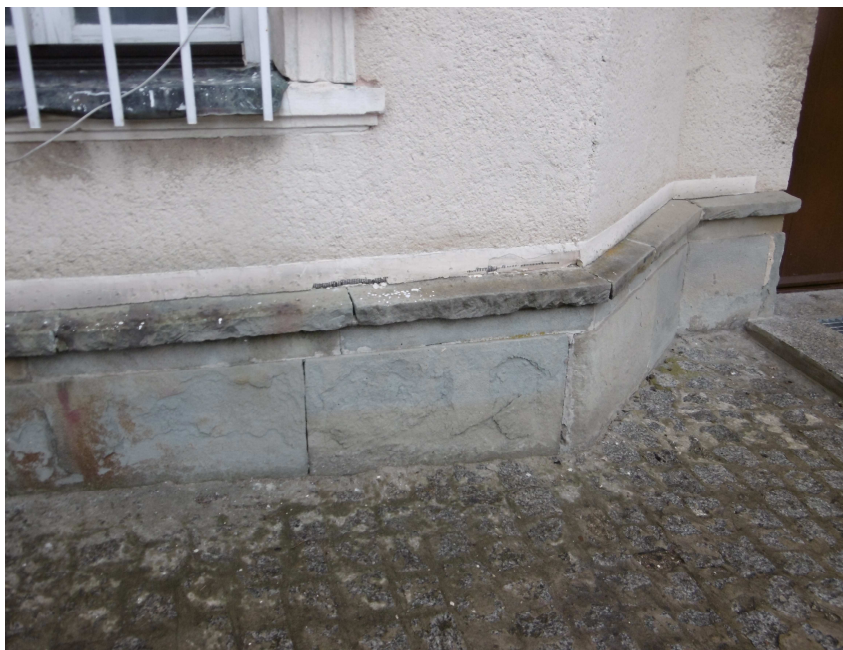
Cokół wykonano z płyt z piaskowca (zielona Brenna). Kamień tego gatunku, ze względu na jego wysoką chłonność powinien zostać poddany zabiegowi impregnacji hydrofobowej, czego nie uczyniono. Wody opadowe poprzez nieszczelności w tynku powyżej cokołu, przenikają do struktury ceglanego muru, pod warstwę płyt osadzonych na zaprawie cementowej, osłabiając jego wytrzymałość. Cokół pomiędzy płytami posiada wyraźne ubytki fug, a prawie wszystkie jego elementy składowe – pionowe płyty są przesycone solami, a w czasie występowania ujemnych temperatur gromadząca się w ich strukturze woda powodowała dezintegrację ich struktury, do tego stopnia, że praktycznie nadają się w całości do wymiany.

Miejscami spudrowana i zdeintegrowana struktura piaskowca ma głębokość połowy grubości okładzin.

Fot Nr 7 Zniszczony cokół w elewacji zachodniej

1. Rozebranie zniszczonego cokołu - demontaż kamiennych płyt w całości
2. Naprawa i usunięcie istniejących warstw zaprawy z powierzchni muru
3. Wykonanie montażu elementów nowego cokołu z zielonego piaskowca Brenna zaimpregnowanych krzemoorganicznym preparatem wzmacniającym .
4. Wykonanie spoin
5. Impregnacja powierzchni piaskowca krzemoorganicznym preparatem o właściwościach hydrofobowych
6. Scalenie kolorystyczne

Kamień na cokole w elewacji wschodniej i zachodniej z uwagi na duże uszkodzenia należy skuć i ułożyć nowe płyty kamienne z zielonego piaskowca „Brenny” ze spoinowaniem. Płyty kamienne należy układać na zaprawie do kamienia naturalnego z trasem.

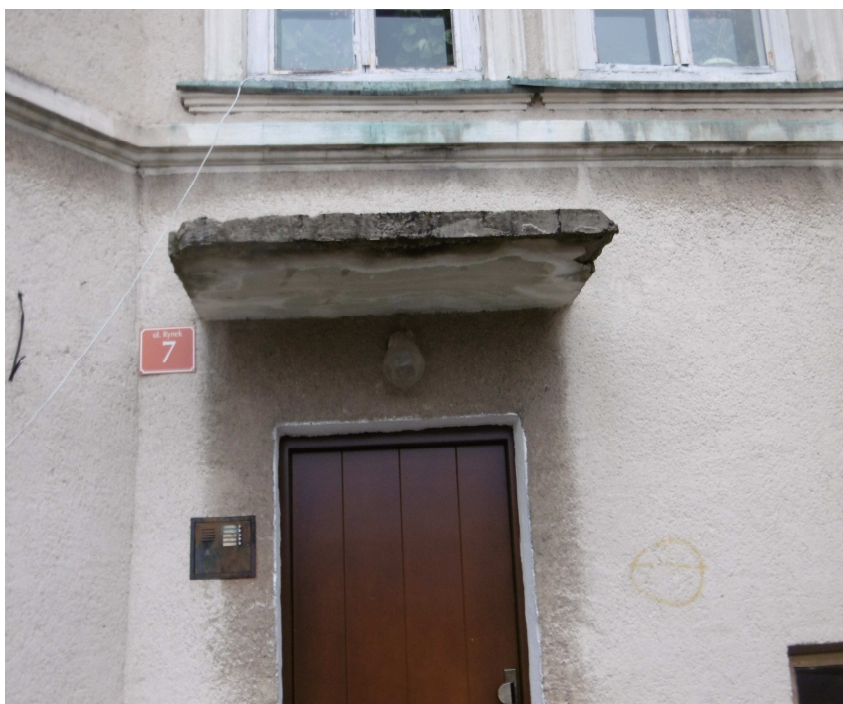
Fot Nr 8 Zniszczony daszek przy wejściu do klatki schodowej w elewacji zachodniej

W trakcie czyszczenia tynków i elewacji należy również oczyścić daszek nad wejściem do budynku od strony zachodniej . Na daszku zaprawą cementową należy wyprofilować spadek , następnie otynkować płytę od dołu i pomalować w kolorze elewacji .

Daszek należy wyłożyć blachą z obróbkami blacharskimi przy ścianie – blacha w kolorze uzgodnionym ze służbami konserwatorskimi . .
